Das Wernersche Haus – eine „Litfaßsäule“ der Gegenreformation

Konzeption und Verlauf der Fassaden-
restaurierung eines Hildesheimer Baudenkmales

Von Klaus Hahne

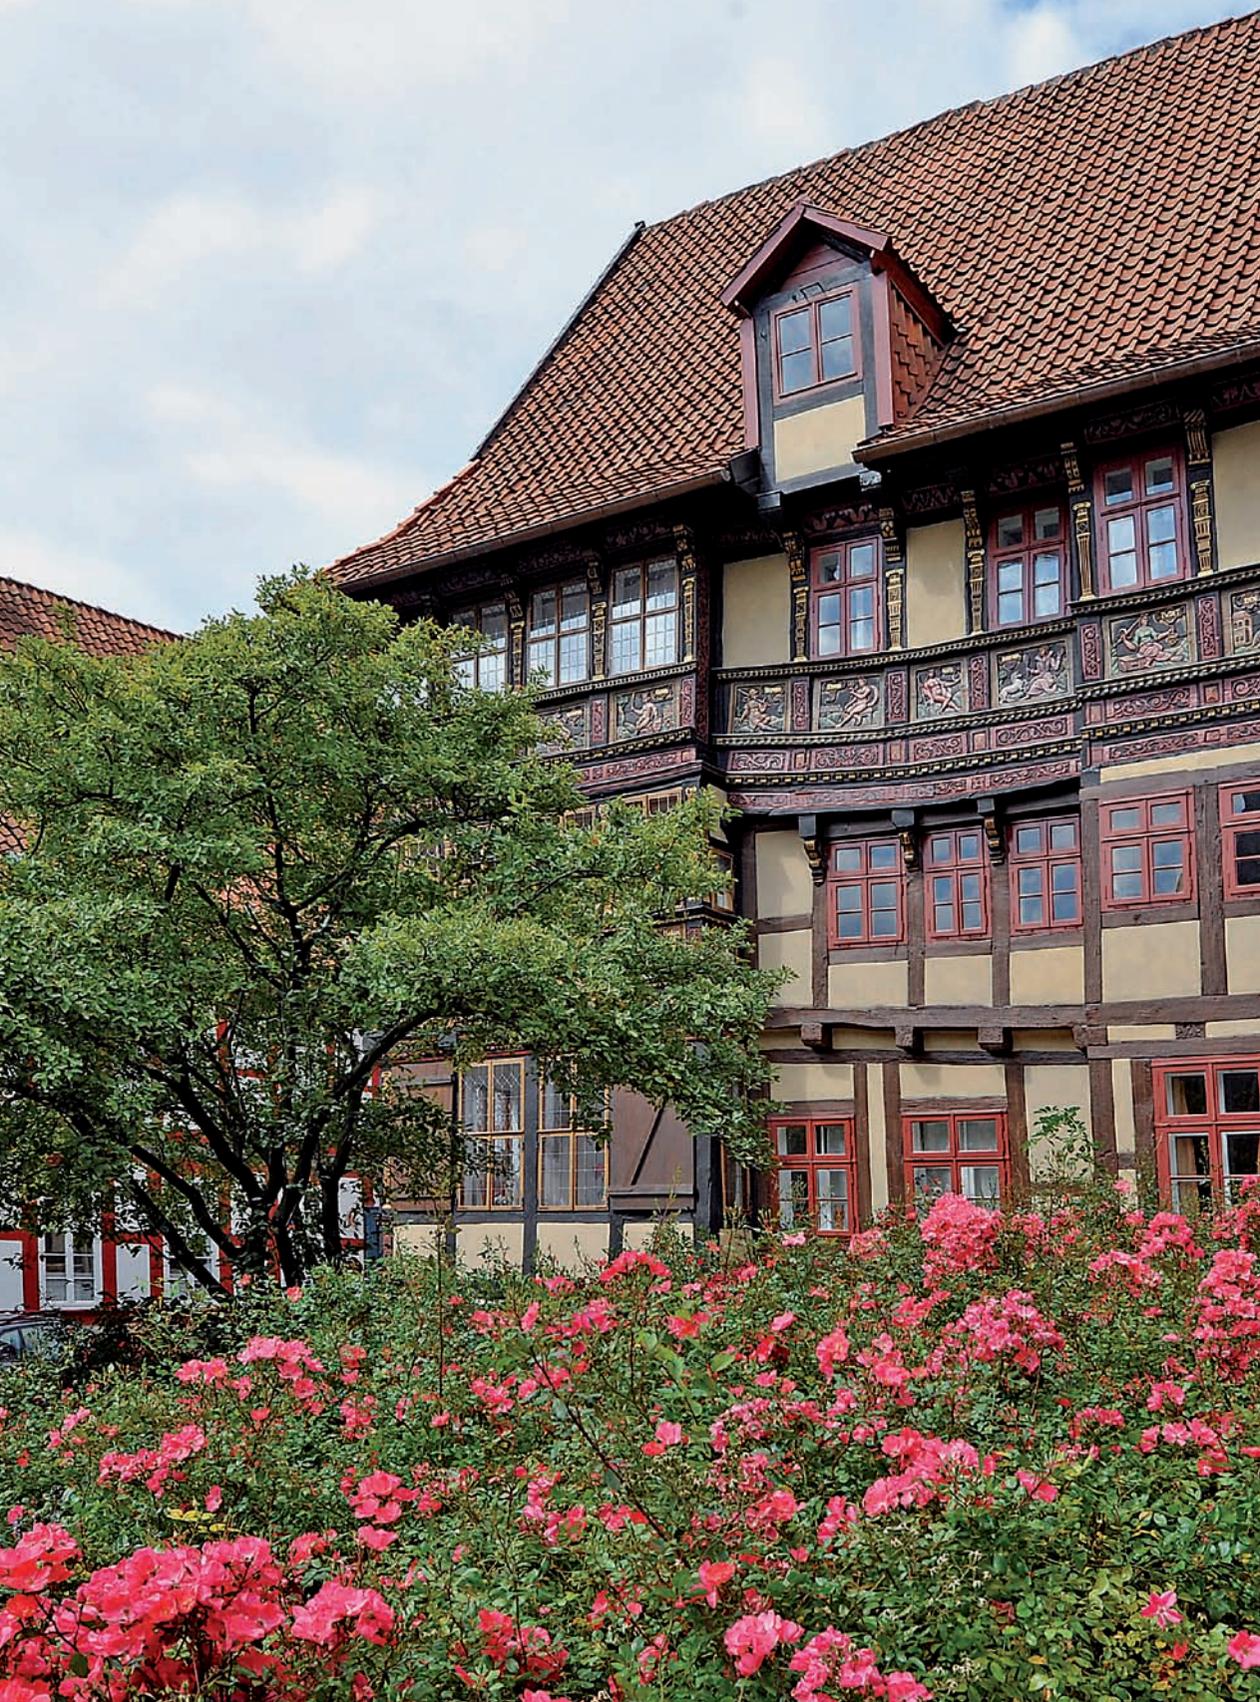
◀ **Das Wernersche Haus am Godehards-
platz nach Abschluss der Fassadensanie-
rung im Sommer 2011**

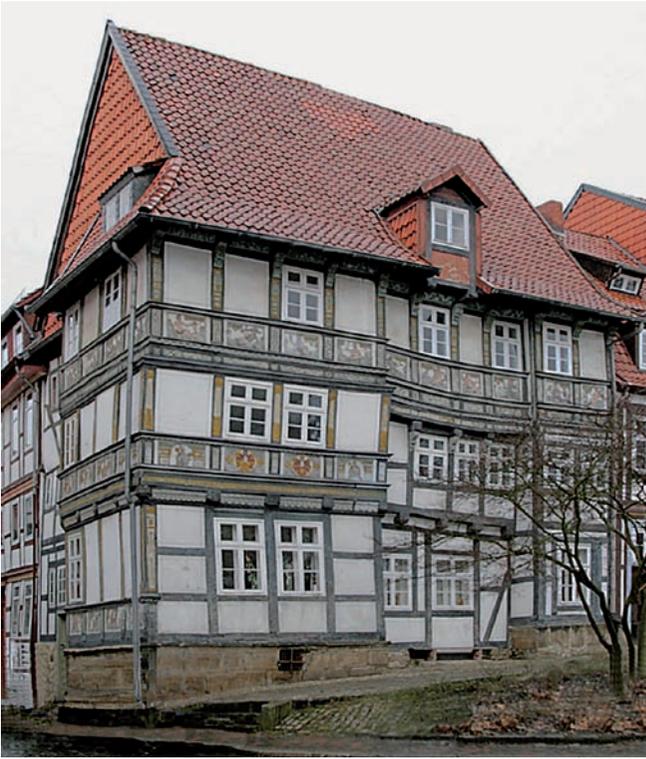
▲ Fassadengestaltung 1976 bis 2011

Das Grundkonzept der Restaurierung von 1976 lautete, dem Haus durch einen grauen Anstrich des Balkenwerkes und der Gefache den Charakter eines Steinhauses zu geben. Auch die flächige und farblich sparsame Maltechnik in den Füllbrettern sollte die Annahme verstärken, dass der Bauherr, Philipp Werner, eigentlich ein Steinhaus bauen wollte. Angeblich seien Steinbauten in dieser Endphase der Renaissance für repräsentativer gehalten worden als hölzerne Fachwerkbauten.

Die Umsetzung dieses Konzeptes hat in der Fachwelt, besonders aber in der Hildesheimer Bevölkerung, wegen seiner spartanischen Anmutung nie so recht Anerkennung gefunden, zumal im Laufe der Zeit die damals verwendeten in Kunstharzfirnis gebundenen Farben stark ausbleichen, schuppenartig aufplatzen und dadurch immer weniger Details des figurenreichen und ornamentalen Schnitzwerkes erkennbar waren.

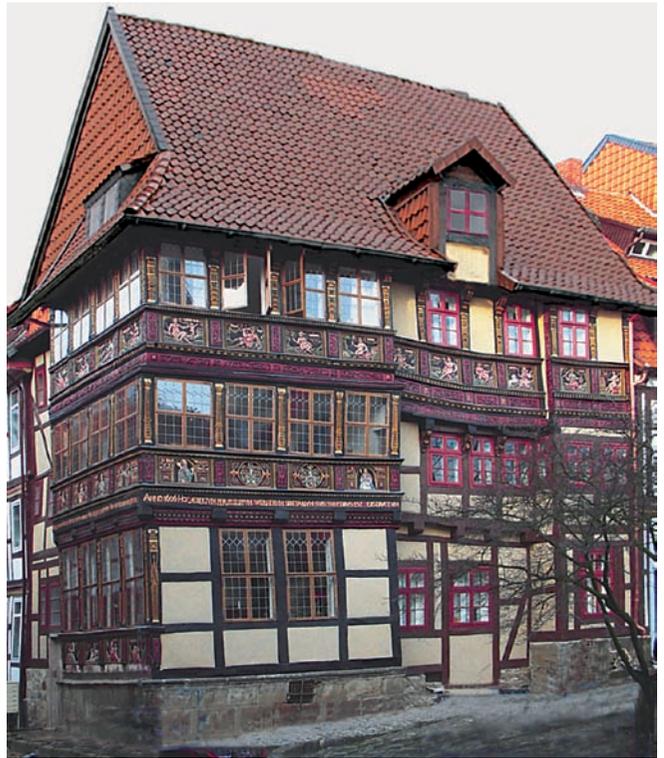
▲ Fassadengestaltung ab 2011

Der Konzeptionsansatz bei der aktuellen Restaurierungsmaßnahme lässt sich kurz wie folgt zusammenfassen: Rückkehr zur Anmutung eines Fachwerk-Renaissancegebäudes. Die Planer wollten den oben beschriebenen ursprünglichen Baukörper wieder so hervortreten lassen, wie es wohl einst Absicht des historischen Bauherrn Philipp Werner gewesen sein mag. Die Anbauten sollten sich diesem

den zu lassen. So kann man z. B. an den unterschiedlichen Balkenfarben erkennen, welcher Teil des Hauses ursprünglich 1606 erbaut wurde. Dieser ist in dunklerer Farbe gehalten als die Anbauten zu beiden Seiten. Auch die im Aussehen und Farbe unterschiedlichen Fenster machen dem Betrachter deutlich, dass sie in Gebäudeteilen eingebunden sind, die aus verschiedenen Zeitepochen stammen.

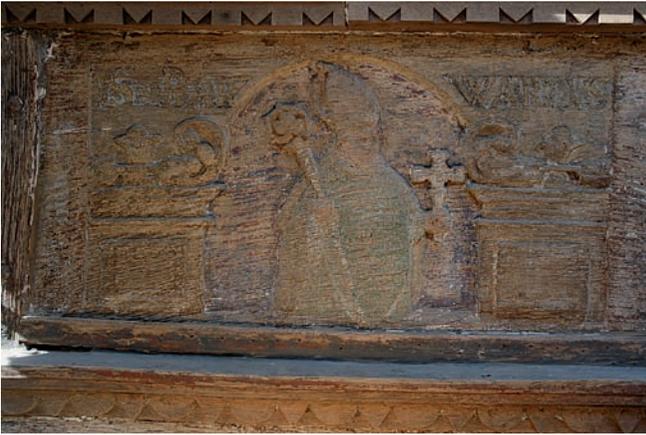
▲ **Abgebeitztes Brüstungsbild St. Bernward**

Für differenzierte Farbtonbestimmungen im Detail in den geschnitzten Brüstungsbildern gab es keinen ausreichenden Nachweis. Die Farben sind zu häufig abgewittert, abgebeizt und übermalt worden. Hier half für die Auswahl der jetzigen Bemalung eine Rückbesinnung auf die um 1600 zur Verfügung stehenden Pigmente aus Erden und Mineralien. So ergab sich für die Bemalung der Bildtafeln eine Farbpalette von in Leuchtkraft und Nuancenreichtum eingeschränkter Farbtonalität, für manchen Betrachter von heute sicherlich nicht die Vorstellung von bunter Fachwerkfarbigkeit.

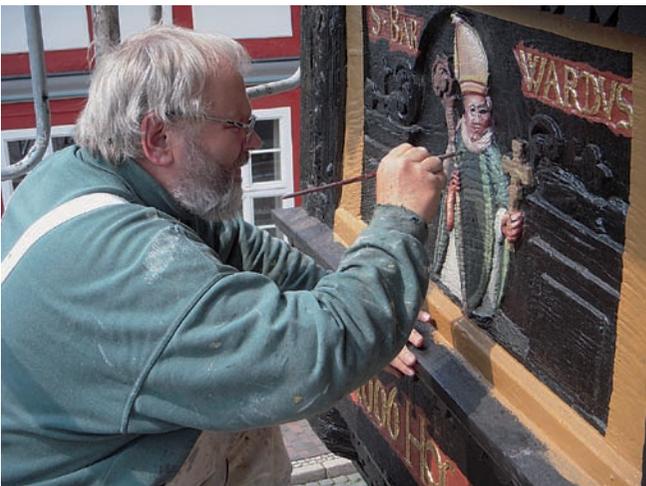
Restaurator Rolf Palandt beim farblichen Neuanlegen des geschnitzten Brüstungsbildes St. Bernward ▼

Von besonderer Bedeutung war diese natürliche Firnisfarbe beim Ausmalen der Figuren in den Brüstungsbildern. So manche Relieferhöhung im Eichenholz ist in seinen weichen Sommerholzanteilen im Laufe von über 400 Jahren deutlich zurückgewittert. Diese Details wurden nicht etwa durch Ergänzungen mit Kitt oder Kunststoffen neu ausgeformt, sondern durch Maltechniken erzeugt, bei denen über die Betonung von Licht und Schatten die fehlenden Zeichnungsteile optisch ergänzt wurden.

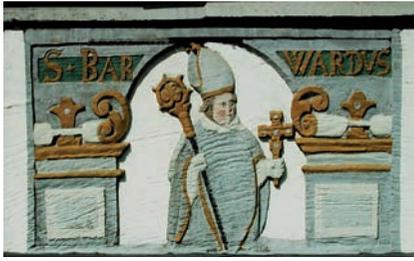
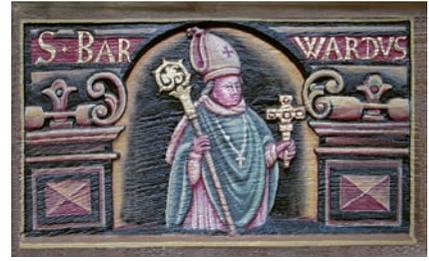
Brüstungsbild
St. Bernward
(alt) ➤

Brüstungsbild
St. Bernward
(neu) ➤➤

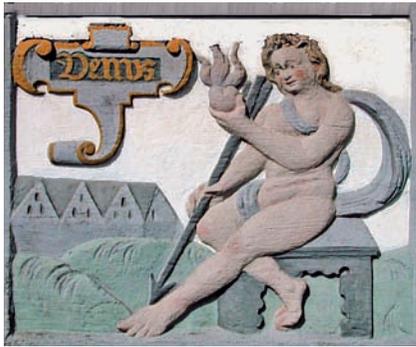
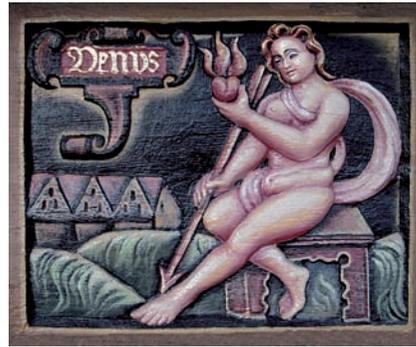
◀◀ Brüstungsbild Venus (alt)

◀ Brüstungsbild Venus (neu)

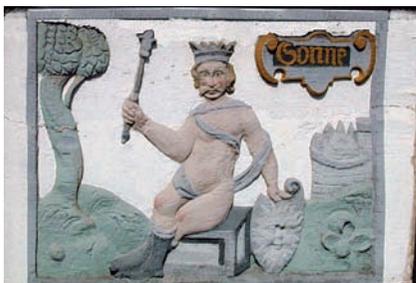
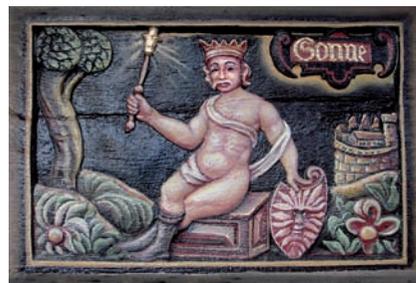
◀◀ Brüstungsbild Sonne (alt)

◀ Brüstungsbild Sonne (neu)
